## Referenz: Splittbeton

### Objekt: **Neubau Kreisel, K 10 Hackenrüti – Bahnhof und Umgestaltung Bushof, 6110 Wolhusen**

#### Objektbeschreibung:

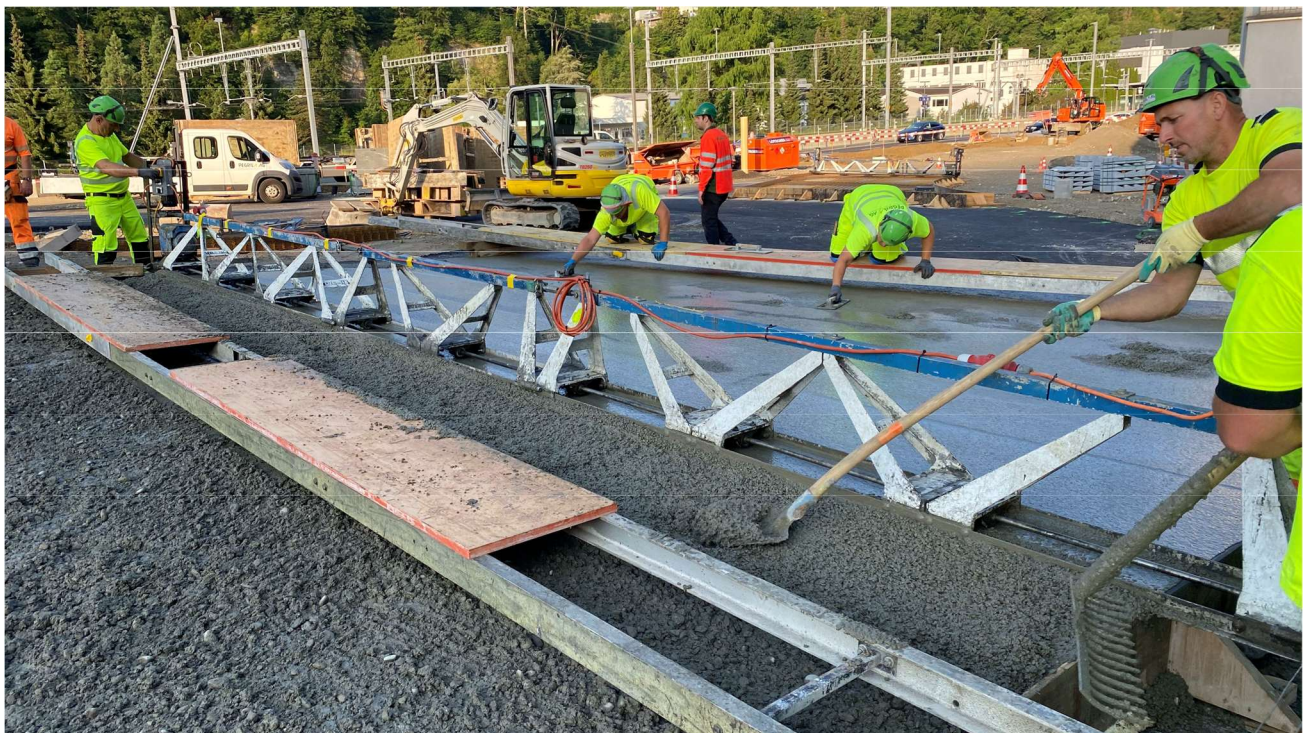
In Wolhusen durften wir am Kreisel Hackenrüti - Bahnhof die Oberfläche mittels Spezial Modulfertiger abziehen. Der Einbau erfolgte in einem zweischichtigen Verfahren. Im Anschluss wurde die Oberfläche vollständig händisch talschiert sowie mittels Kombimittels (Flächenverzögerer + Curing) nachbehandelt um die Oberfläche für das Waschen am Folgetag vorzubereiten.
